Verkendend asbestonderzoek
open halfverharding

Zoutmansweg 86/
Bunderhof fase 3 te
Reeuwijk

december 2017

20171488/aouw

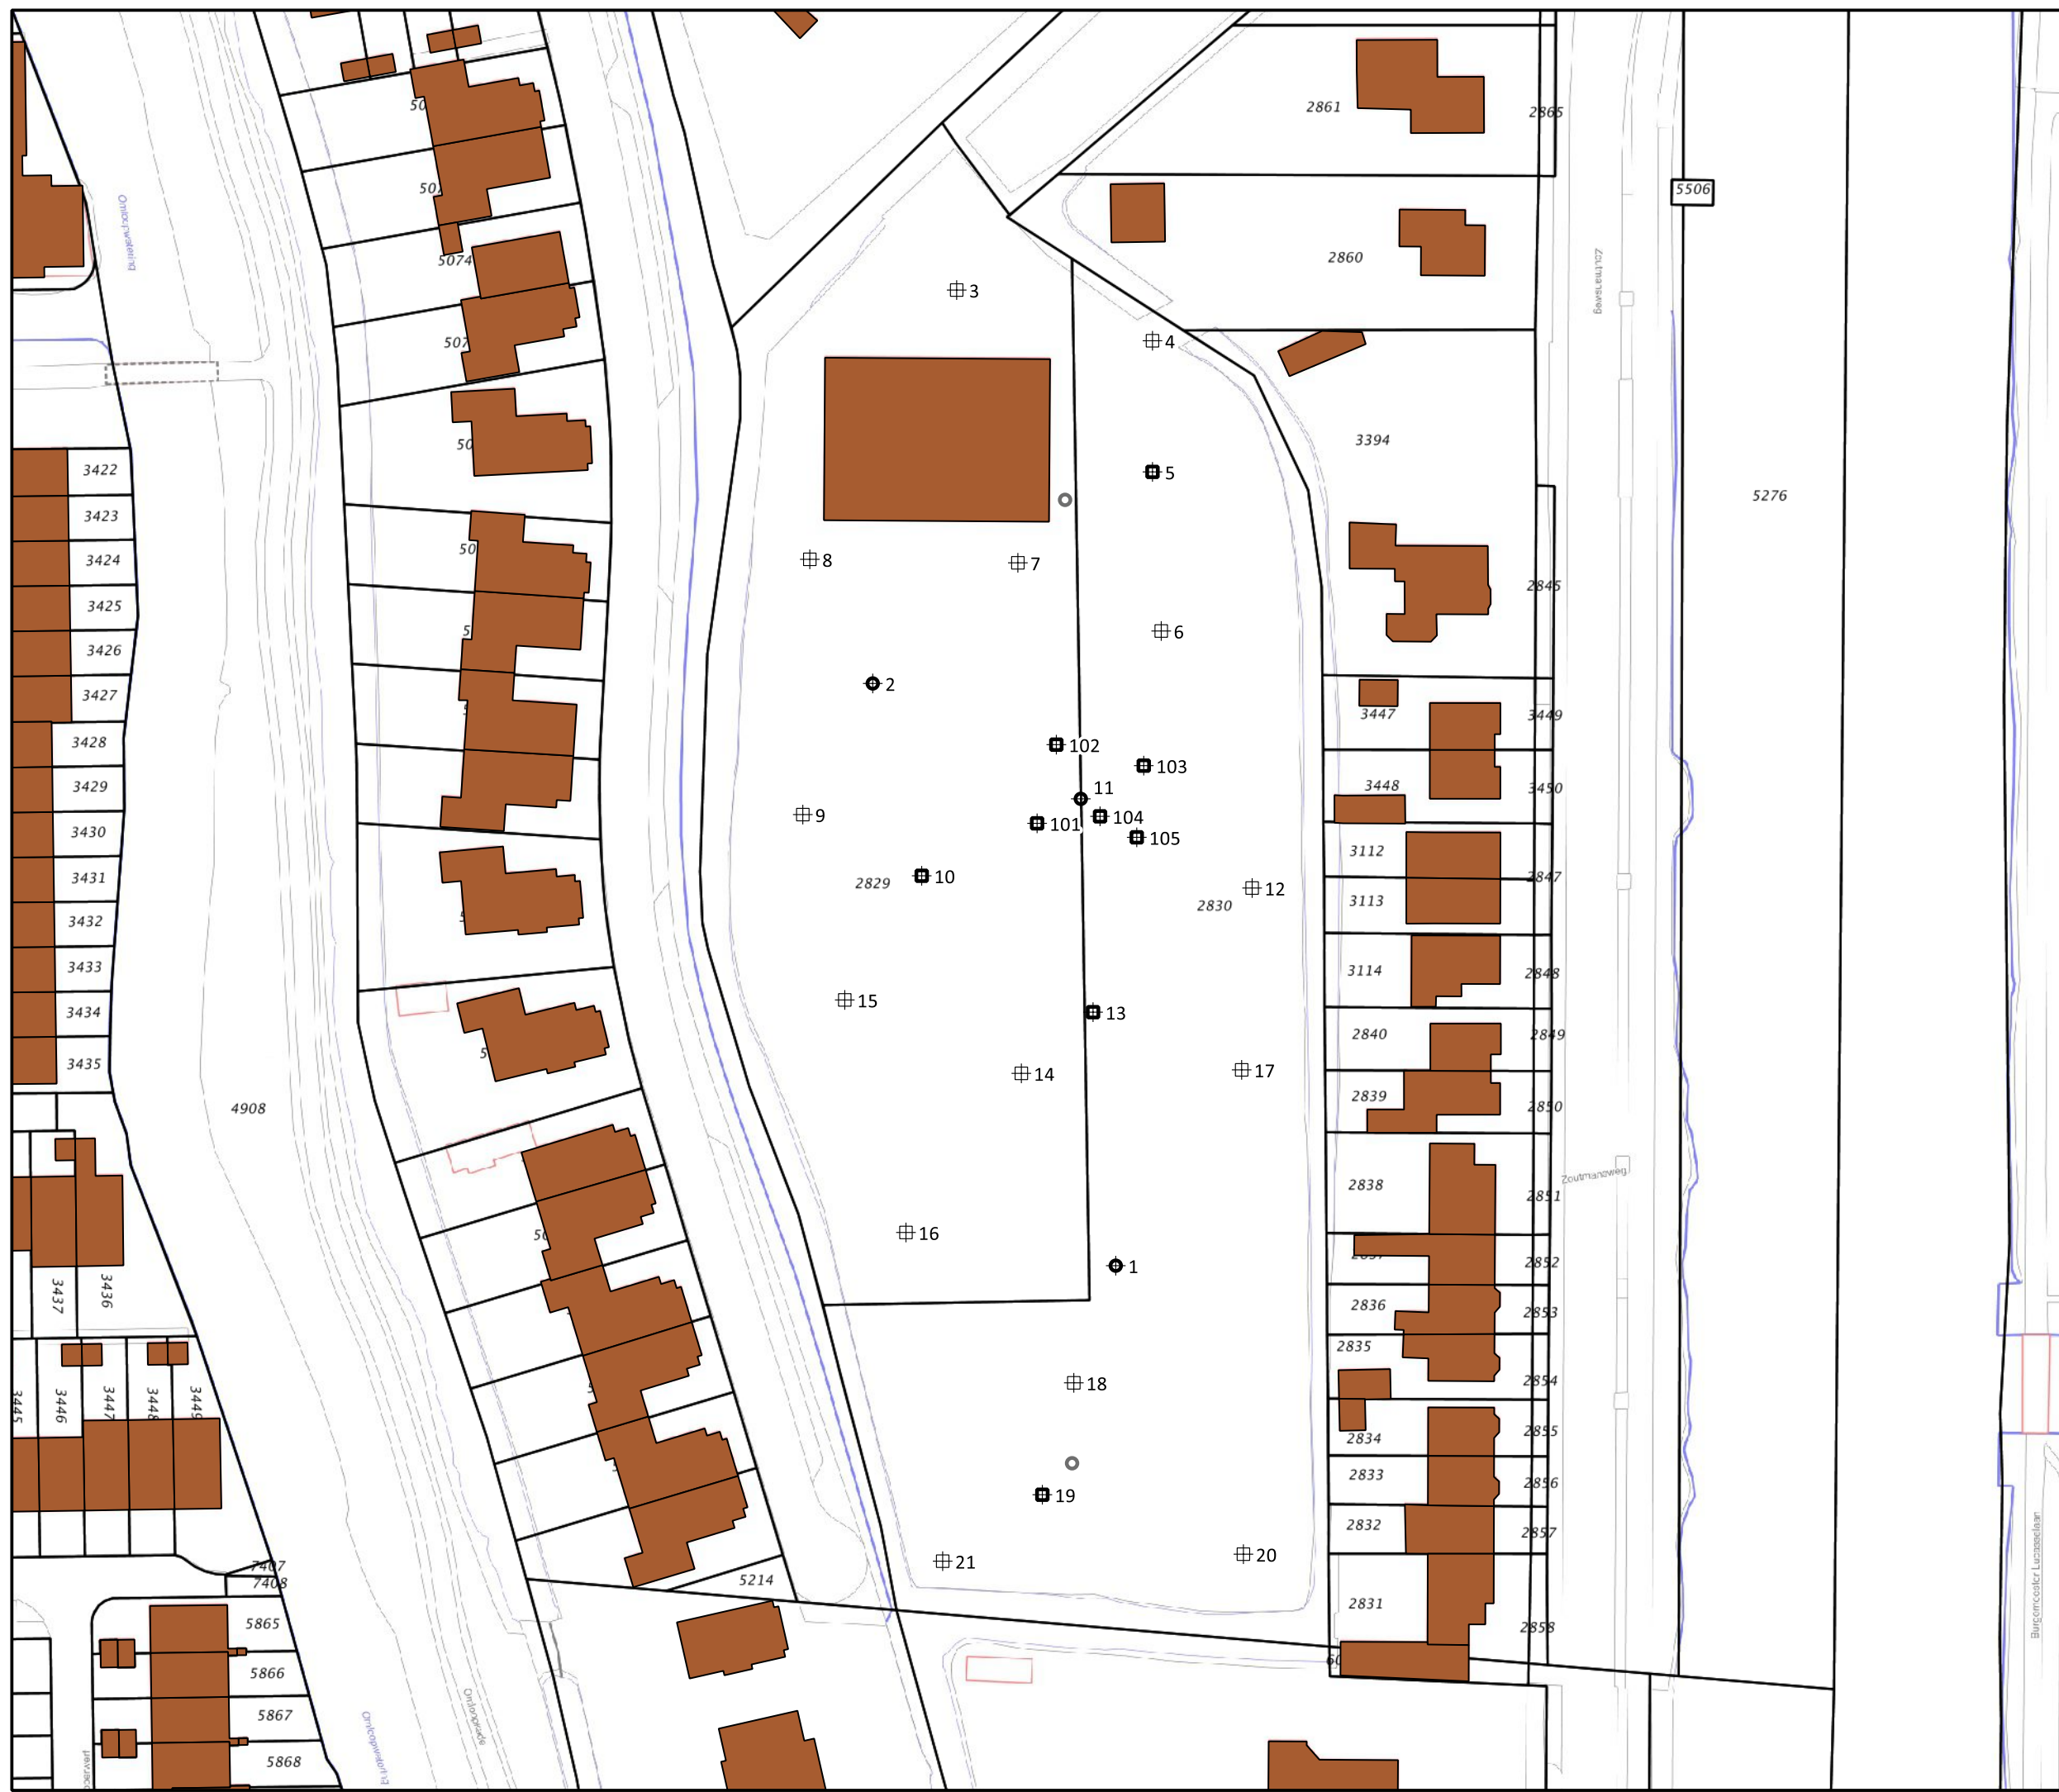
Omschrijving: Kadastrale situatie met boorpunten Bijlage: 1.2

- ⊕ Boring tot 0,5 m-mv
- ⊕ Boring tot 2,0 m-mv
- Peilbuis eerder onderzoek
- ⊕ Peilbuis
