Verkennend bodemonderzoek

in het kader van de voorgenomen
nieuwbouw op de locatie

Dorpsweg 9 Reeuwijk

Projectcode: 22039SLR
Kenmerk: U22-0349
Datum: 30 april 2022
Opdrachtgever: erven van mevr. C.A. Spruit – van Leeuwen

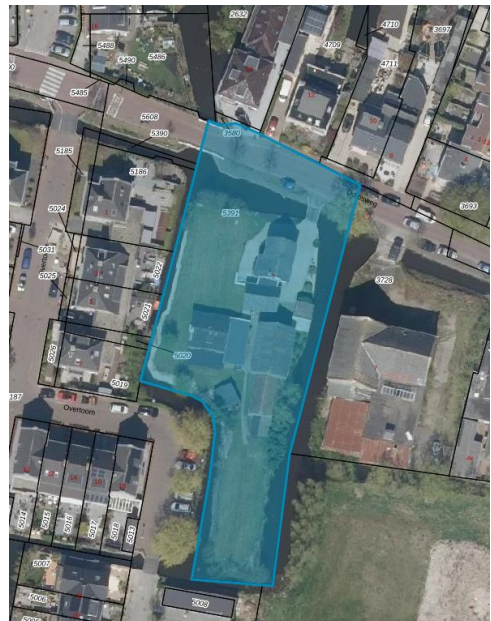
Afbeelding 2.1.1 - locatieperceel

Het perceel betreft een kavel met een woning, aangebouwde opslagplaats, 2 losse schuren, erf en tuin. De grenzen van de onderzoekslocatie (locatie van de voorgenomen nieuwbouw en omgeving) zijn hieronder weergegeven.

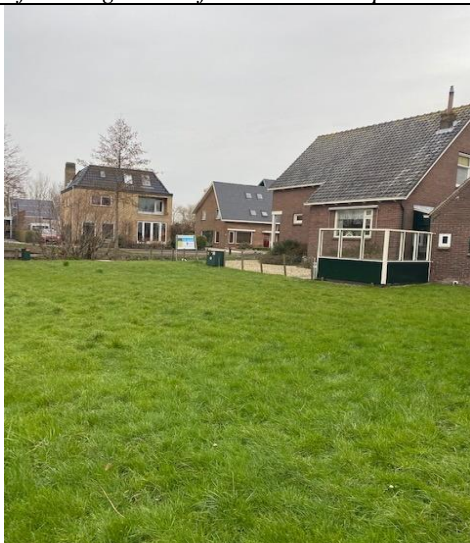
Foto 1: overzichtsfoto voorzijde

Tijdens de locatie-inspectie (01-03-2022) is gesproken met de heer Spruit. De op locatie aanwezige schuur betreft een voormalige veestal welke in de huidige staat leeg is. De dakbedekking op de woning en schuur en de beschoeiing aan de waterkant bestaan beide niet uit asbest-verdachte materialen. Er zijn verder geen mogelijk bodembedreigende activiteiten aangetroffen.

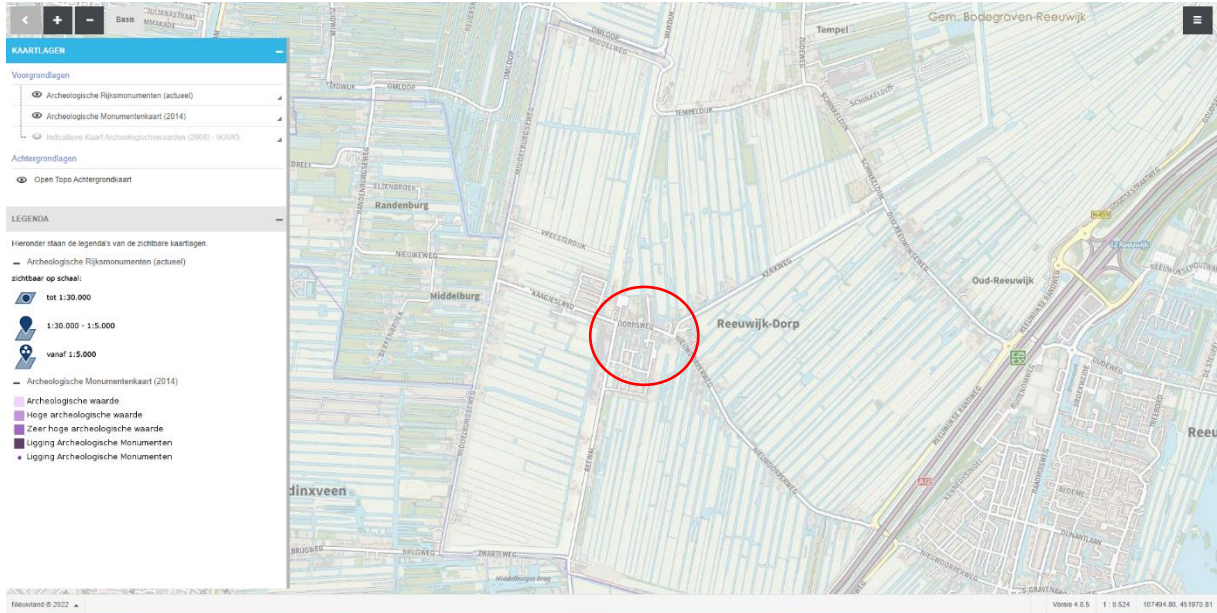
Atlas leefomgeving, kaart archeologische waarden

Uit de archeologische waardekaart van www.cultureelerfgoed.nl blijkt dat op en nabij de onderzoekslocatie geen Archeologische Rijksmonumenten aanwezig zijn. De onderzoekslocatie ligt verder in een gebied met een middelhoge trefkans (IKAW3).

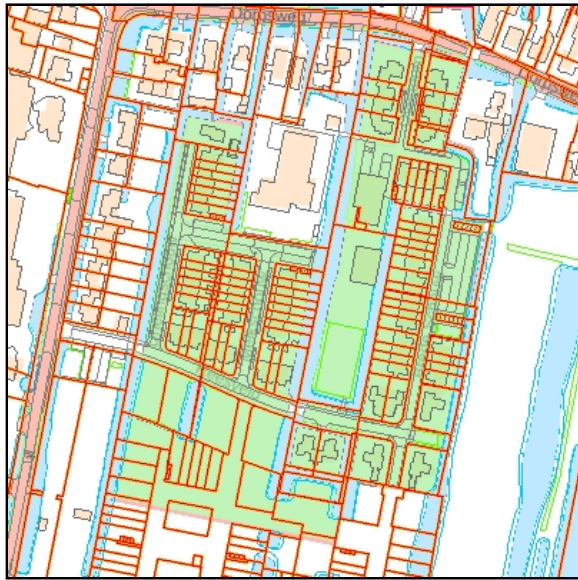
Locatienummer	Omschrijving
ZH059509036	Dorpsweg achter (Reesvelt)

Status locatie

Vervolgactie Wbb: Starten sanering
 Status beschikking: Ernstig, geen spoed
 Status onderzoeken: Potentieel Ernstig
