**HISTORISCH (BODEM)ONDERZOEK**

**Molendijk (ong.)  
Waarder**

kenmerk Waders Milieu BV: 21421901H

*datum rapport:* 24 augustus 2021

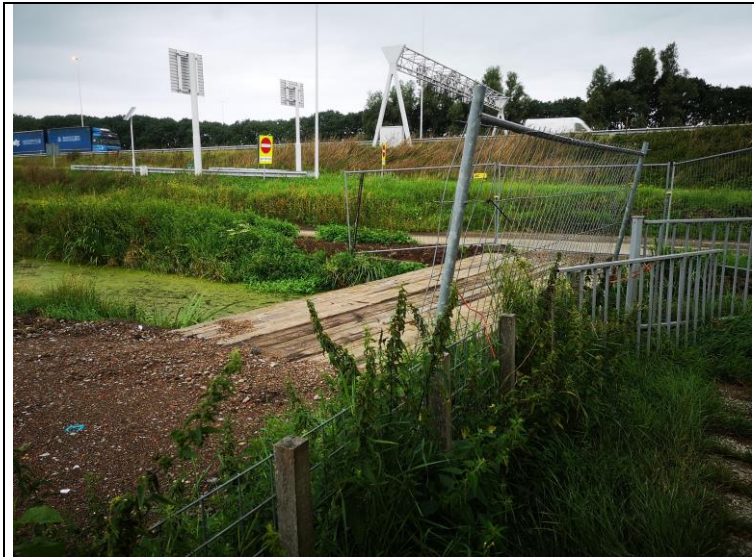
Foto 01

Door een medewerker van Waders Milieu BV is op 23 augustus 2021 een locatiebezoek gebracht. Hierbij is een fotorapportage gemaakt die in bijlage 4 is weergegeven. Tijdens het bezoek zijn geen boringen verricht, echter is in het weilandperceel wel puin aangetroffen op

het maaiveld. Tevens is recentelijk een nieuwe puinverharding op een deel van het weilandperceel aangebracht. Op het oostelijke perceel zijn 3 blauwe vaten waargenomen, met onbekende inhoud.

Tijdens de veldinspectie is gelet op verkleuringen, verzakkingen en andere afwijkingen, alsook op de aanwezigheid van slootdempingen en boomgaarden. In het midden van het westelijke weilandperceel is een noord-zuid georiënteerde gedempte sloot aanwezig, waarvan het maaiveld lager ligt dan het omliggende maaiveld. Verder zijn geen afwijkingen waargenomen.

Geadviseerd wordt om op de locatie een verkennend bodemonderzoek conform de NEN 5740 uit te voeren. Hierbij dient extra aandacht uit te gaan naar de 3 blauwe vaten (met onbekende inhoud) ter plaatse van perceel 127, het sterk verhoogde gehalte aan nikkel in het grondwater en naar de gedempte sloot op het weilandperceel (perceel 535).

In verband met de aanwezigheid van een dam en ongedefinieerd puin op maaiveld en in de bodem adviseren wij ook om een verkennend onderzoek naar asbest conform de NEN 5707 uit te voeren.
